RAPPORT

Arkeologisk utredning för kraftledning Högnäs –
Bergsbyn, Skellefteå socken och kommun,
Västerbottens län.

SKELLEFTEÅ MUSEUM

2018.09.05

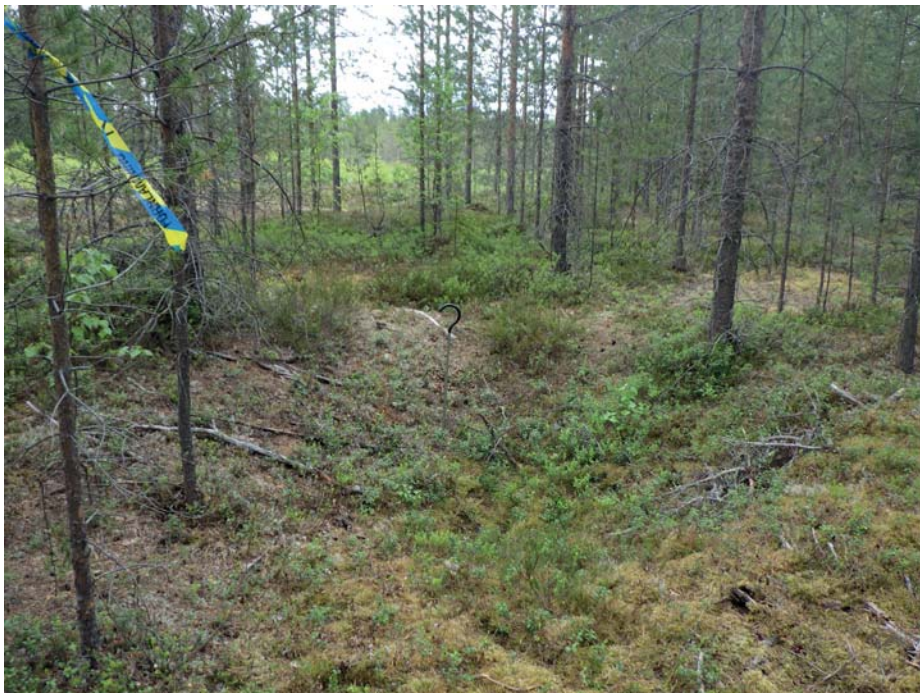
Ny 1. Fångstgrop, oval, 3,5 x 2,5 m (Ö-V), ca i m dj. Vall runt hela gropen, 1-1,5 m bred, 0,2 - 0,3 m hög. Provstick i botten visade blekjord tunt, ca 3 cm. Provstick i vallen visade 2 lager blekjord, tunna, det nedre otydligt. Terräng: plan sandmark, ung tallskog.

Lämning nr 1. Fångstgrop, gråberg.

Vid bygge av ledningsstolpar bör man kunna sätta dessa där de inte påverkar fornlämningarna. Områdena med brytningsytor/kvartsbrott behöver dokumenteras vid eventuella ingrepp vid ledningsbygge. Gravfältet på Knöppelberget (Raä 15:1) torde vara det svåraste att undvika vid ett ledningsbygge enligt det ledningsalternativet. Ingrepp i fornlämningsområden får inte göras utan tillstånd från Länsstyrelsen Västerbotten.

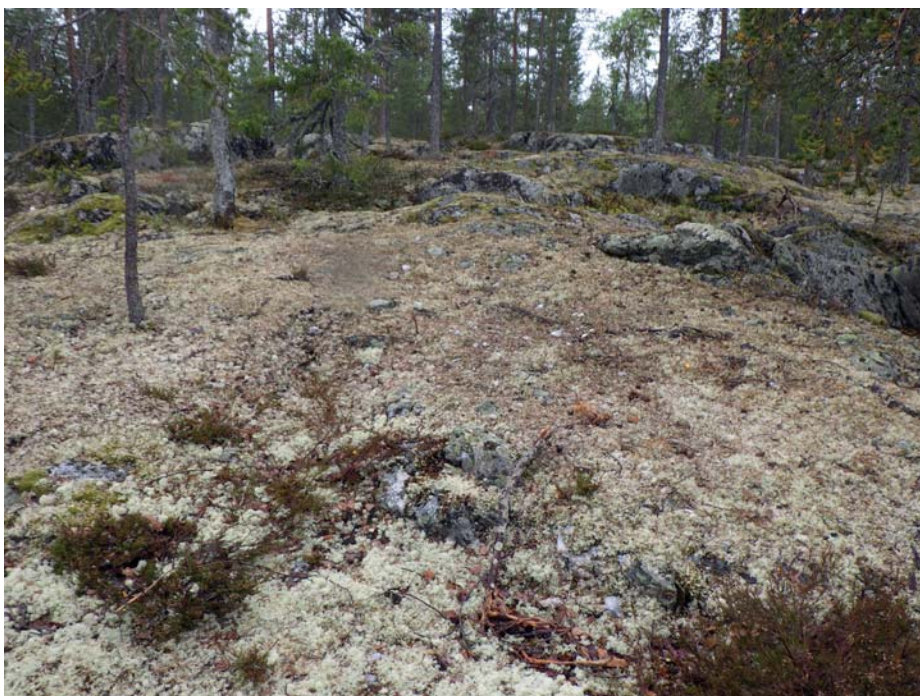
Ny 2. Kvartsbrott. Inom en yta av ca 15 x 10 m (VNV-OSO) påträffades tre koncentrationer med rikligt med slagen kvarts. Tydliga avslag och kärnor finns i materialet. Kvartsen finns i och under mossa och vitlav, samt, på bara berghällar. Kvartsådror finns i underliggande berghällar. Orientering: Sydvästra kanten av kraftledningsgata. Terräng: Hällmark sluttande mot NÖ. Skogsmark, tallskog. Koordinater SWEREF 99TM: N 7191310-7191319 E 779954-779961

Lämning nr 2. Kvartsbrott.

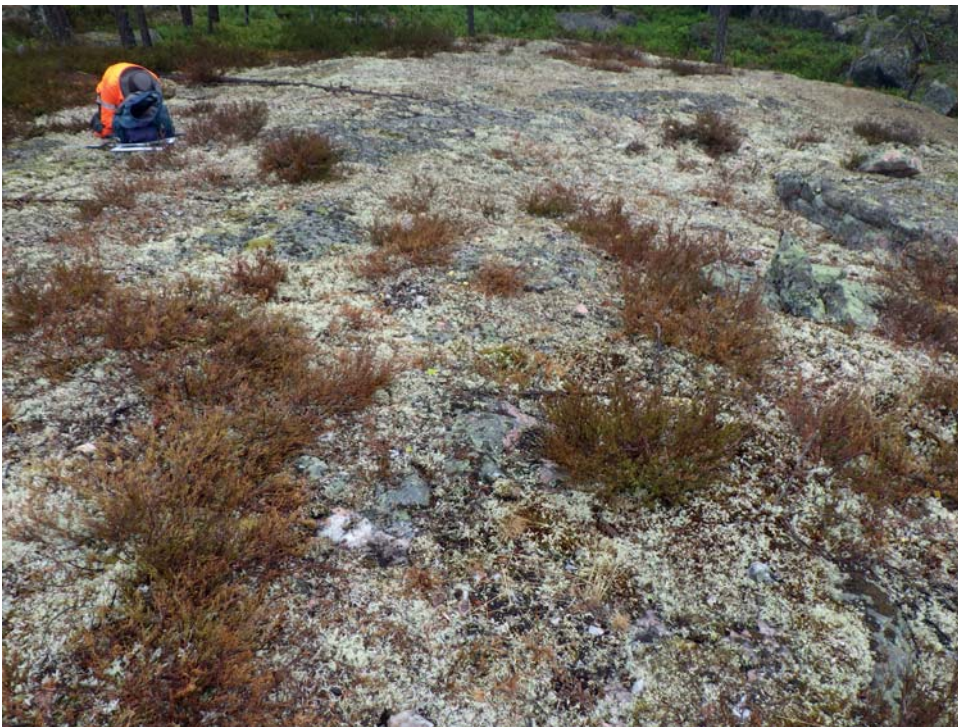
Ny 4. Kvartsbrott. Inom en yta ca 60 x 30 m (NV-SÖ) påträffades 23 koncentrationer med måttligt till rikligt med kvarts. 12 av koncentrationerna innehåller material som är tydligt slagat av människor (avslag och kärnor). Några av ytorna kan dock också innehålla kvarts som krossats av maskiner vid körning under kraftledningen. Kvartsen ligger i och under mossa och vitlav, samt direkt på bar hällmark. Flera kvartsådror finns i hällarna under eller invid kvartskoncentrationerna. Orientering: I kraftledningsgata. Terräng. Hällmark sluttande mot öster. Skogsmark, tallskog. Koordinater SWEREF 99TM: N 7191039-7191072 E 780417-780454

Lämning nr 4.
Kvartsbrott.

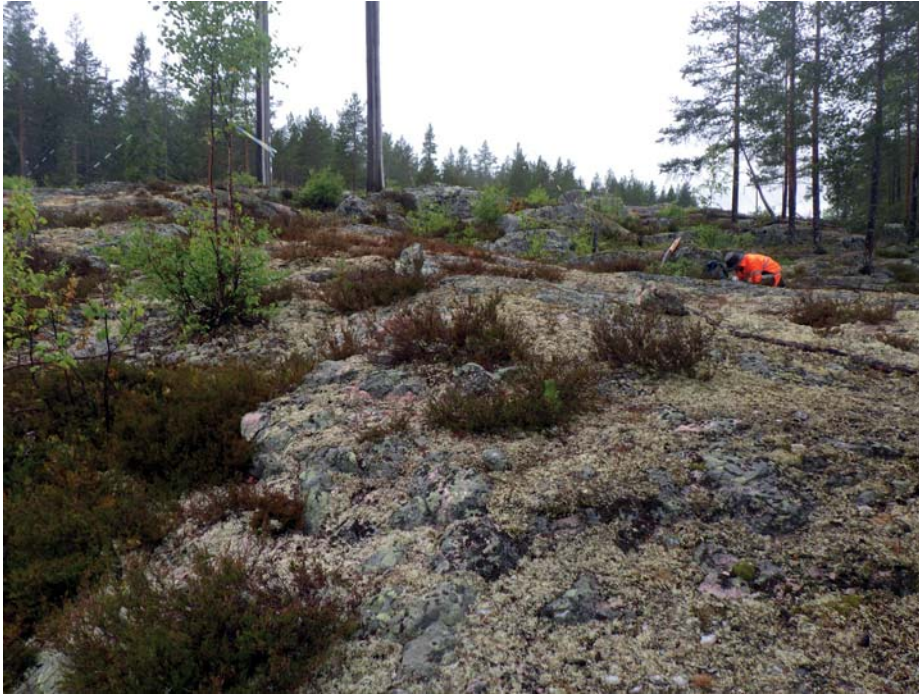
Lämning nr 4. Kvartsbrott
i ledningsgatans kant.

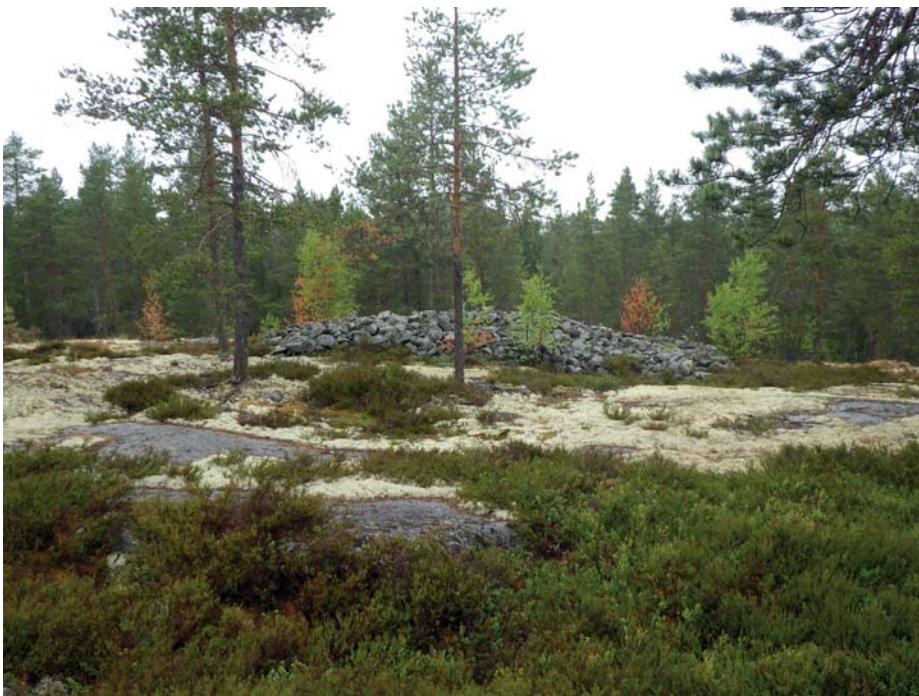
Gravfältet på Knöppelberget (Raä Skellefteå stad 15:1) är ett större område, ca 130 x 70 m, med bronsåldersgravar i form av rösen och stensättningar. I fornminnesregistret uppges 16 gravar, men vid utredningen kunde 17 gravar registreras och inmätas. Kartan över gravfältet från 1950 av Ernst Westerlund och Karl Cajmatz anger 18 gravar (se källorna och karta i bilaga 5).

Gravfält Raä 15:1 Skellefteå stad. Röse nr 3.
