Inbjudan till fortsatt samråd gällande framtagande av övergripande efterbehandlingsplan för Röjnorets torvtäkt

Skellefteå och Norsjö kommuner, Västerbottens län

Skellefteå Kraft AB

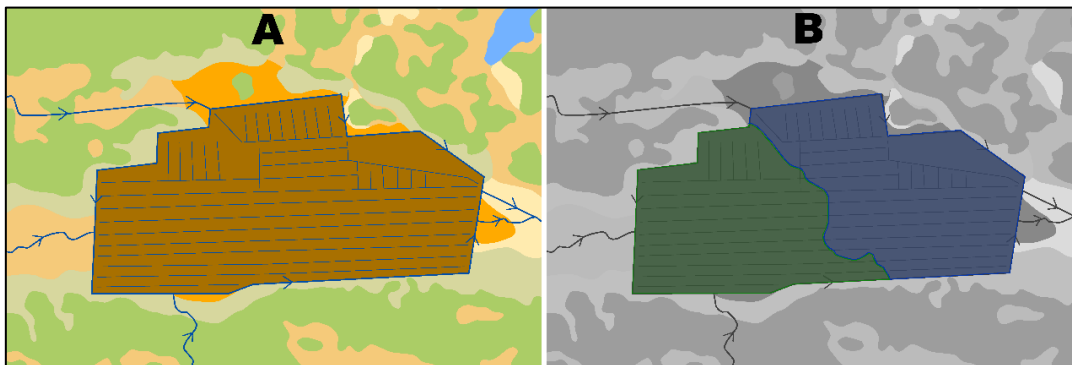
Figur 5. A visar en hypotetisk torvtäkt med diken och rinnriktningar. I B syns en bild av hur samma torvtäkt ser ut utifrån förmågan att producera skog (grön) och möjligheten av skapa våtmarker (blå). Fördelningen behöver **inte** alltid vara på det sätt som visas i illustrationen.

Under sommaren 2020 gjordes en serie fältbesök till Röjnorets torvtäckter. Syftet var att undersöka täktområdenas morfologiska status, det vill säga utformningen av marken, dikessystemens tillstånd och att översiktlig kartlägga variationen i fuktighet. Arbetet utfördes under mitten av juni månad när markerna var tämligen torra. Under fältbesöket övergicks vart och ett av täktområdena i sin helhet. Stor fokus lades på att uppskatta flödet i de huvuddiken som löper runt alla torvtäckter. Under arbetet avgränsades även tydligt blöta områden ute på torvtäckterna och platser där fältskikt och buskskikt redan i dagsläget börjat återetablera sig. I vissa delar sågs även uppväxande tall- och granplantor. Det insamlade materialet är tänkt att ligga till grund för kommande arbete med att i detalj planera för den efterbehandling som ska göras inom de kommande åren. I Figur 5 visas en schematisk skiss över ett typiskt resultat från det fältbesök som gjordes i juni 2020.

I enlighet med det som visas i figuren ovan så är torvtäktena långt ifrån homogena när det gäller fuktighet. I många fall uppträder dessutom fördelningen av våta respektive torrare delar på de olika torvtäktena mer eller mindre utspritt, men ändå oftast väl avgränsat. Variationen ställer också tydliga krav på valet av efterbehandlingsmetod, där de torrare delarna lämpar sig dåligt för t ex skapande av våtmarker, medan de våtare delarna är otjänliga i fråga om att plantera skog och därmed bör återvätas med inriktningen att skapa grunda sjöar och våtmarker. Den framtida detaljerade undersökningen kommer visa gränser och utbredning för dessa två distinkta vägval.
