Inbjudan till fortsatt samråd gällande
framtagande av övergripande
efterbehandlingsplan för
Röjnorets torvtäkt

Skellefteå och Norsjö kommuner, Västerbottens län

Skellefteå Kraft AB

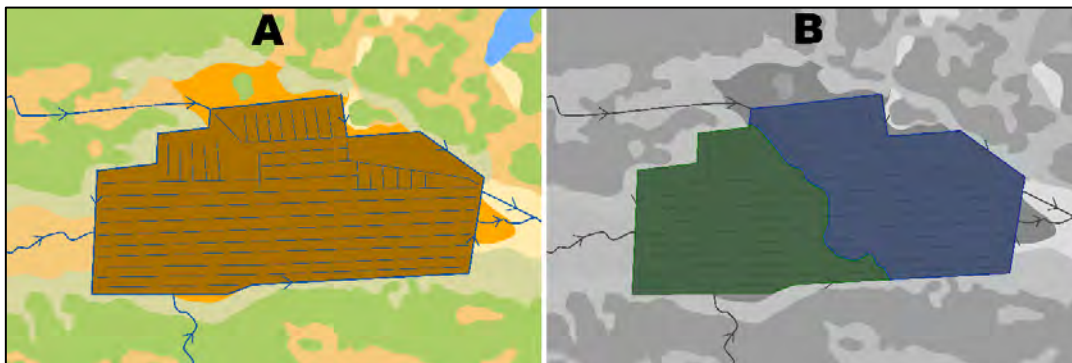
Figur 5. A visar en hypotetisk torvtäkt med diken och rinnriktningar. I B syns en bild av hur samma torvtäkt ser ut utifrån förmågan att producera skog (grön) och möjligheten av skapa våtmarker (blå). Fördelningen behöver inte alltid vara på det sätt som visas.

Under sommaren 2020 gjordes en serie fältbesök till Røjnorets torvtäkter. Syftet var att undersöka täktområdenas morfologiska status, det vill säga utformningen av marken, dikessystemens tillstånd och att översiktligt kartlägga variationen i fuktighet. Arbetet utfördes under mitten av juni månad när markerna var tämligen torra. Under fältbesöket övergicks vart och ett av täktområdena i sin helhet. Stor fokus lades på att uppskatta flödet i de huvuddiken som löper runt alla torvtäkter. Under arbetet avgränsades även tydligt blöta områden ute på torvtäkterna och platser där fältskikt och buskskikt redan i dagsläget börjat återetablera sig. I vissa delar sågs även uppväxande tall- och granplantor. Det insamlade materialet är tänkt att ligga till grund för kommande arbete med att i detalj planera för den efterbehandling som ska göras inom de kommande åren. I Figur 5 visas en schematisk skiss över ett typiskt resultat från det fältbesök som gjordes i juni 2020.

I enlighet med det som visas i figuren ovan så är torvtäkterna långt ifrån homogena när det gäller fuktighet. I många fall uppträder dessutom fördelningen av våta respektive torrare delar på de olika torvtäkterna mer eller mindre utspritt, men ändå oftast väl avgränsat. Variationen ställer också tydliga krav på valet av efterbehandlingsmetod, där de torrare delarna lämpar sig dåligt för t ex skapande av våtmarker, medan de våtare delarna är otjänliga i fråga om att plantera skog och därmed bör återvätas med inriktningen att skapa grunda sjöar och våtmarker.

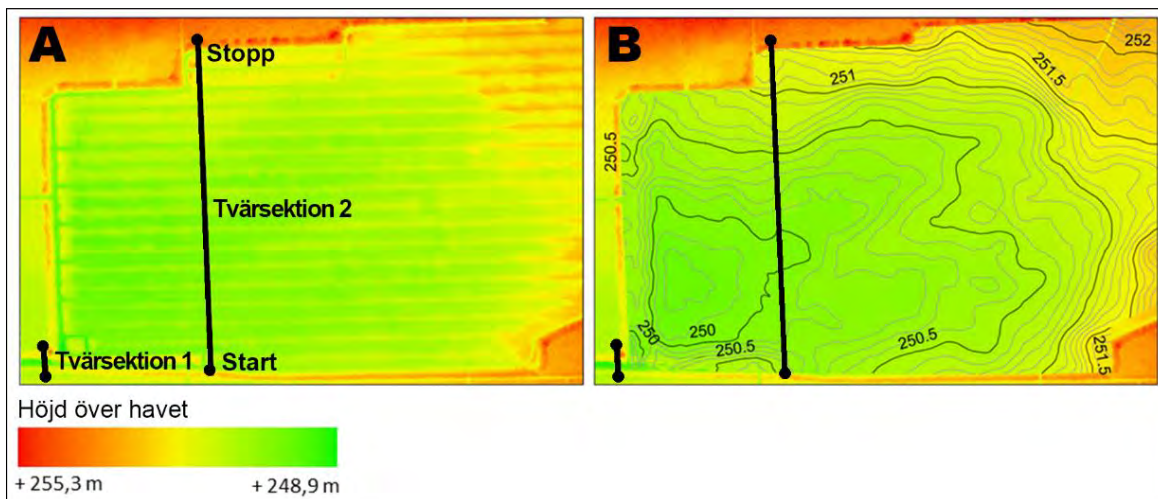
Figur 7. I karta A visas befintligt terrängdata med dikessystem där lägre liggande områden är färgade i grönt och de högre liggande är färgade i rött. I karta B visas det modifierade terrängdatat utan diken och konturkurvor med 10 cm ekvidistans. De tillhörande tvärsektionerna 1 och 2 är inlagda i både A och B, se även Figur 8 och Figur 9 för detaljerad beskrivning av topografin i dessa tvärsektioner.

För att inom ramen av de givna terrängförutsättningarna modellera var vattenspeglar, våtmarker och växtetableringar bildas när diken läggs igen och avvattning upphör användes en programvara som hanterar geografiska informationssystem. Se Figur 7A och 7B där befintliga tegdiken har tagits bort i modellen, samt Figur 8 och Figur 9 för exempel på utloppsdiken som fyllts igen och den givna effekten på vattenytan.

För att definiera zoner i våtmarkerna, där våtmarksvegetation på sikt kan breda ut sig ovan vattenspegeln, användes höjdkurvor, se Figur 7, karta B. Våtmarken är definierad som området mellan vattenspegeln och 0,5 höjdmeter upp från vattenytans kant. Dessa områden förväntas vara blötare och ha en grundvattennivå i/nära markytan.

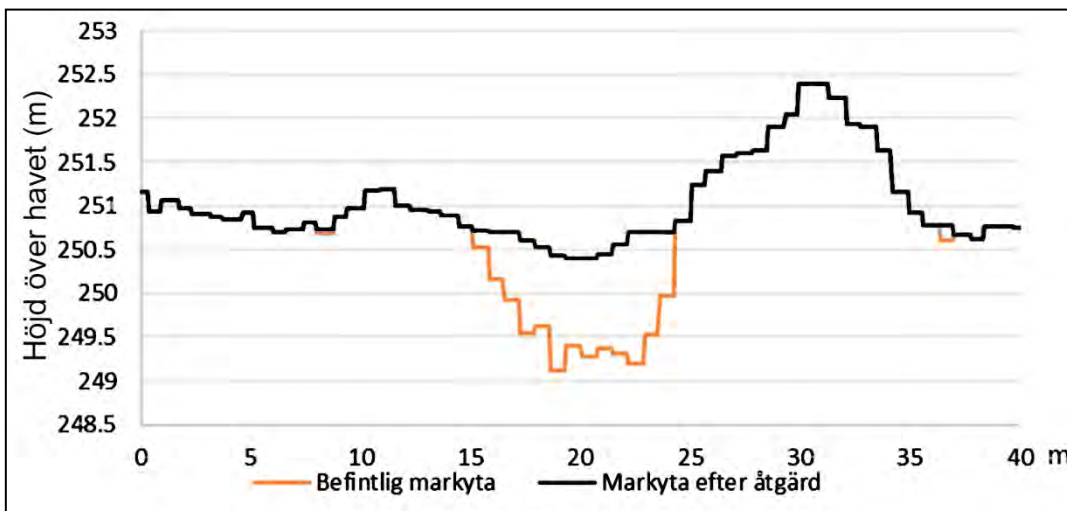
Figur 8. Tvärsektion 1 (se plan i Figur 7) där befintligt utloppsdike (orange linje) har lagts igen (svart linje) vilket återställer vattennivån och skapar vattenspegeln i Figur 9.

Den omgjorda terrängmodellen utan tegdiken modifierades ytterligare med GIS-verktyget. För bland annat större utloppsdiken modellerades att de fylls igen och utformas så att vattnet kan röra sig i terrängen som det gjorde innan torvtäkten öppnades se Figur 8 och Figur 9. Inom vissa produktionsfält har även vägtrummor lagts till i modellen, samt att markhöjning mot ytterkanter modellerats, i syfte att minska påverkan på angränsande områden.

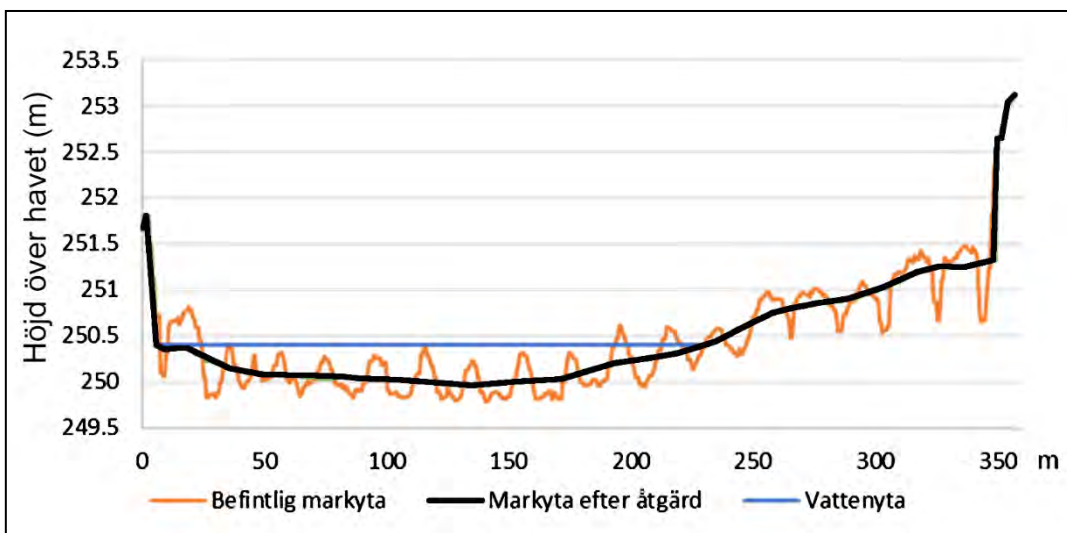
Figur 9. Tvärsektion 2 (se plan i Figur 7) där de mindre dikena inom produktionsfältet framgår tydligt i den befintliga markytan och den nya markytan som skapats efter åtgärden samt den vattenspegel som skapas genom igenläggning av utloppsdiket, se Figur 8.

När terrängdatat modifierats analyserades hur ytvatten kan förväntas ansamlas inom produktionsfälten, samt möjliga rinnvägar i terrängen. Vatten från hela avrinningsområdet bidrar enligt de topografiska förutsättningarna och ansamlas i tillgängliga lågpunkter där vattenspeglar bildas. När en mindre lågpunkt fyllts till sin tröskelnivå fylls därefter nedströms lågpunkter tills vattnet når utströmmande punkt. I Figur 9 framgår hur vattennivån återställts inom produktionsfältet från igenläggning av utloppsdiket.
