# Teknisk beskrivning

Hednäs kraftverk, Skellefteå kommun,  
Västerbottens län

Skellefteå kraft\_Åby älv Moderna  
miljövillkor  
30028265

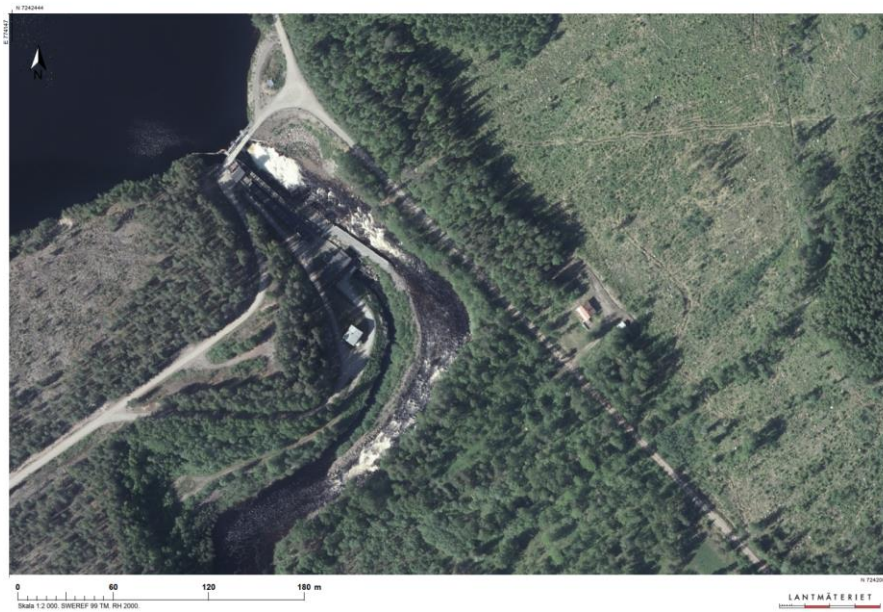
Kraftverksdammen består av, från vänster i strömningsriktningen, fyllningsdamm, utskovsdamm i betong med två utskov samt en intagskonstruktion i betong, se Figur 2. På dammen finns en väg som kan nyttjas som överfart över älven. Vägen underhålls inte vintertid.

Figur 2. Ortofoto över Hednäs kraftverk. (Lantmäteriet hämtat 2022-07-25).

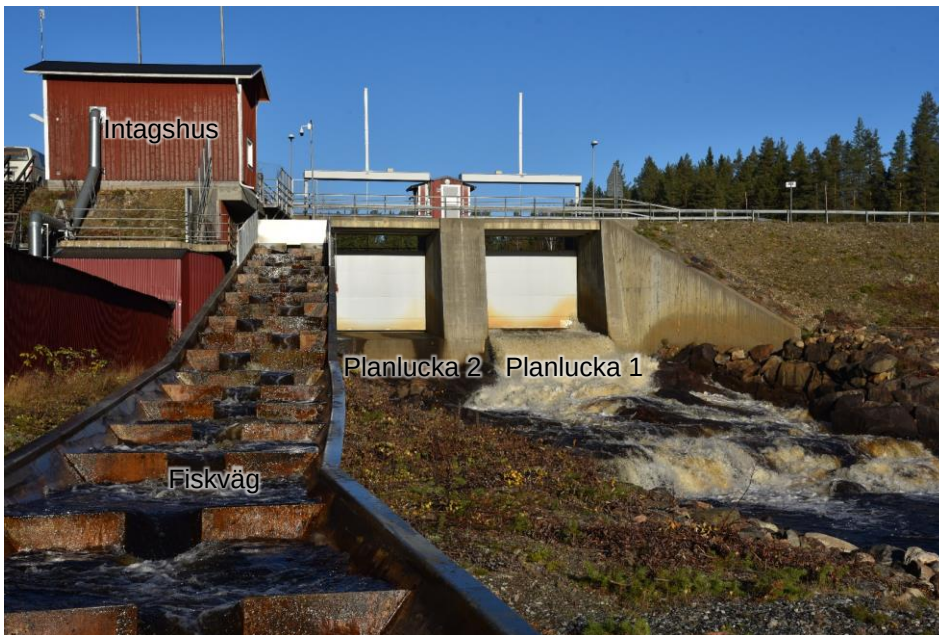
Utskovsdammen är utförd i betong och består av två utskov försedda med planluckor av stål se Tabell 4. Nedströmsvy som visar luckorna ses i Figur 5. Utskoven har tröskelnivån +139,50 m och en fri bredd på 6 m. Planluckorna drivs av ett hydraulaggregat som finns i spelkuren mellan utskoven. Dammen har ett körbart krön på nivån +145,00 m.

Figur 5. Nedströmsvy över Hednäs regleringsdamm.

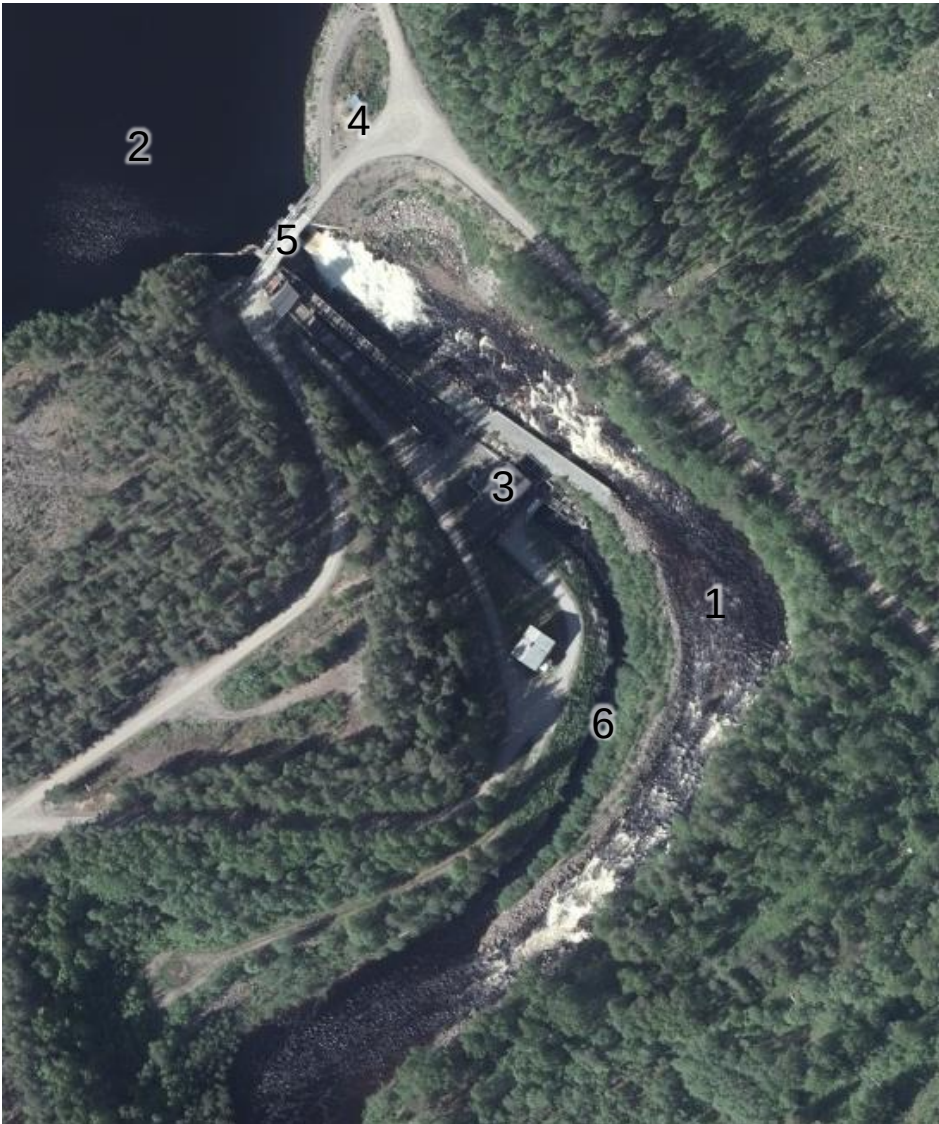
Turordningen för utrivningen föreslås i grova drag vara enligt nedan och kan ses i Figur 9. Turordningen styr även kapitelindelningen för kapitel 5. Vissa av aktiviteterna kan överlappas tidsmässigt för att påskynda framdriften:

1. Åtgärder i spillfåran.
2. Avsänkning av magasinet.
3. Demontage av mekanisk och elektrisk utrustning samt rivning av kraftstationens överbyggnad.
4. Nedschaktning av fyllningsdammen och tillfartsvägen nedströms om fyllningsdammen.
5. Rivning av betongkonstruktioner i regleringsdammen bakom temporär fångdamm.
6. Igenfyllning av utloppskanal och slutjusteringar.

Figur 9. Förslag till turordning vid utrivning av Hednäs kraftverk och regleringsdamm.

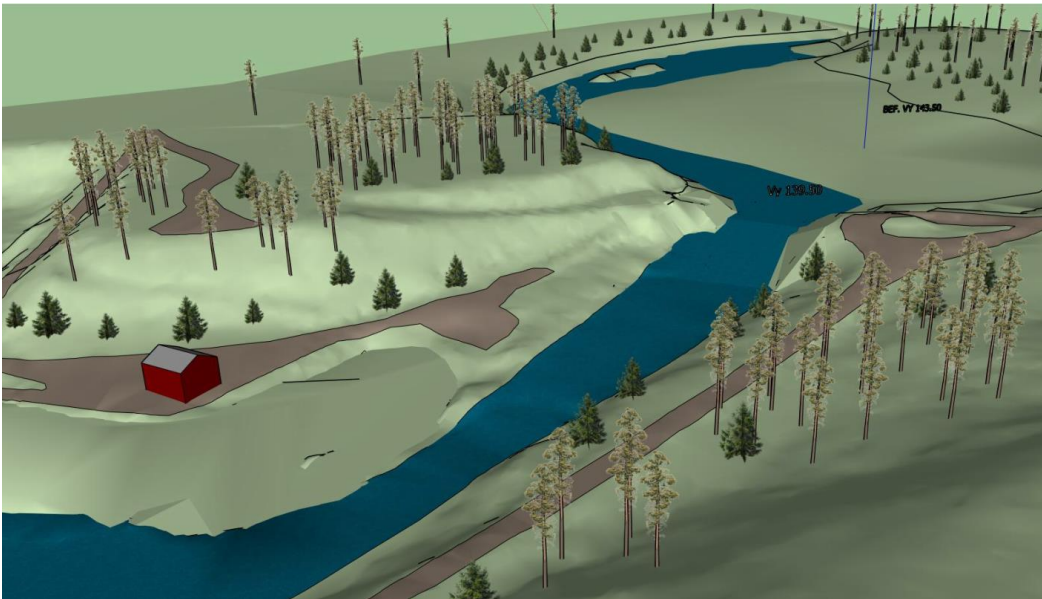
Utrivning har utretts tidigare och Figur 10 visar exempel från tidigare utredning på hur det kan komma att se ut vid utrivning av Hednäs kraftverk.

Figur 10. Tidigare framtagna illustration som visar exempel på hur området kan se ut vid en utrivning vid Hednäs kraftverk. I illustrationen har vattenytan sänkts med 4 m jämfört med dagens vattenyta vid dämmningsgräns.

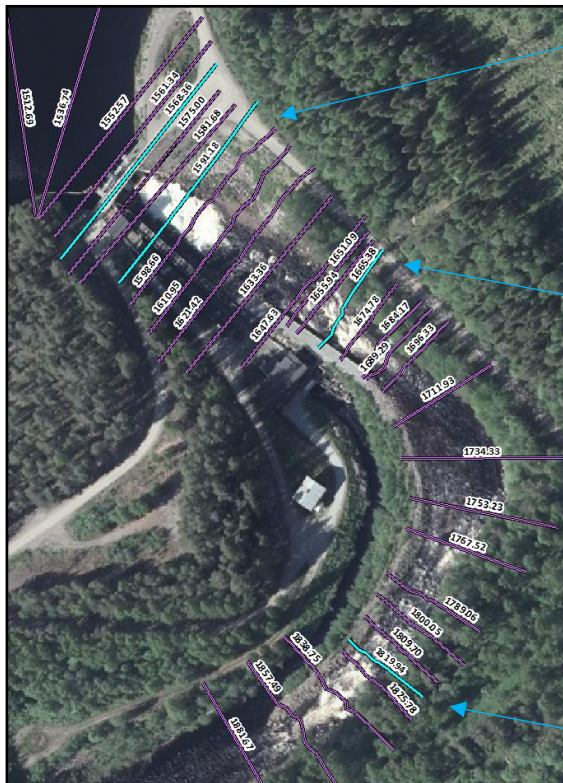
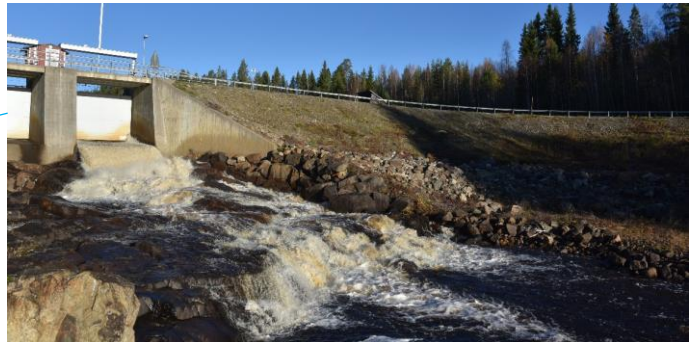
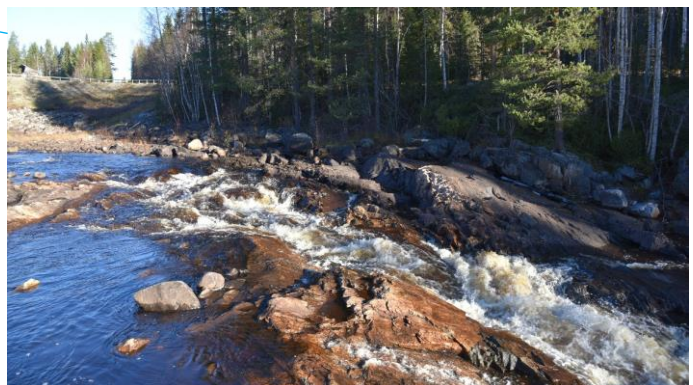
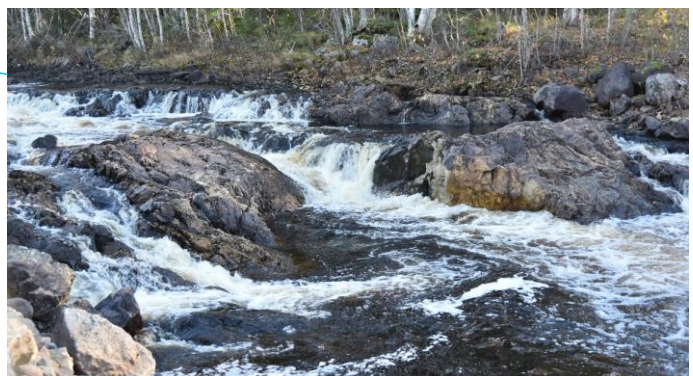
Åtgärderna i spillfåran är primärt återläggning av stenblock och grus etc. från stränder för att återställa spillfåran för fiskvandring. Sweco har satt upp en hydraulisk 1-dimensionell modell över spillfåran som visar var hastigheterna bitvis riskerar bli för höga för att fisk ska kunna vandra uppströms. Vid platsbesök den 7 oktober 2022 identifierades dessa platser och det konstaterades att det är naturliga forsnackar med berghällar som skapar dessa höga hastigheter. Vid dessa berghällar kan det bli aktuellt med att stenmaterial från omgivande stränder återförs till forsområdet samt utläggning av grus och strömningsstörande block. Exakt omfattning och placering av åtgärderna är svårt att utläsa från modellen utan bedömning får göras på plats under arbetets gång. Foton samt platser med kritisk hastighet kan ses i Figur 11.

Figur 11. Resultat från hydraulisk modellering och kritiska vattenhastigheter vid forsackar i spillfåran.

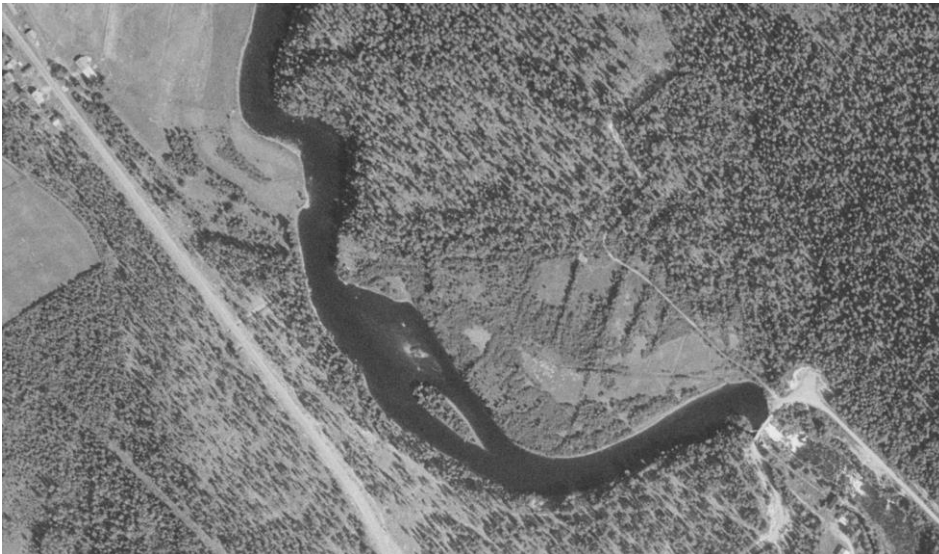
Uppströms Hednäs regleringsdamm, ca 1,5 km, finns idag en naturlig forsacke. Vattenytan sänks i olika grad längs hela sträckan upp till dagens forsacke. Figur 12 visar ett historiskt ortofoto från 1975 då regleringen var annorlunda och dämningens gränslåg ca 2,5 m lägre än idag. 1975 års vattenutbredning kan ge en indikation på vattenutbredning efter utrivning.

Figur 12. Ortofoton över Hednäs kraftverk och uppströmsliggande magasin. Den övre bilden är från 1975 då dämningens gränslåg +140,96 m samt den nedre bilden är från 2022 med dämningens gränslåg +143,50 m. Skillnaden i vattennivå är ca 2,5 m.

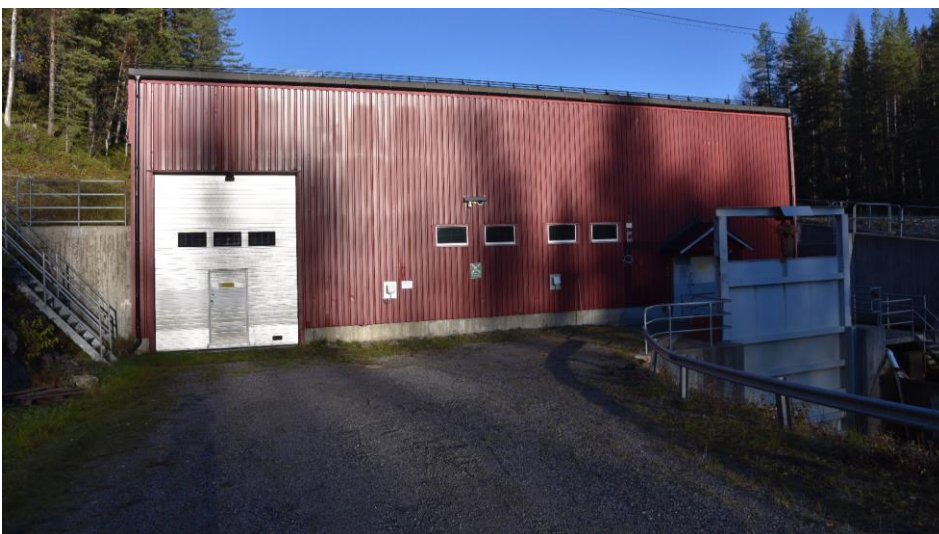
Figur 14. Foto på kraftverksbyggnaden vid Hednäs kraftverk.

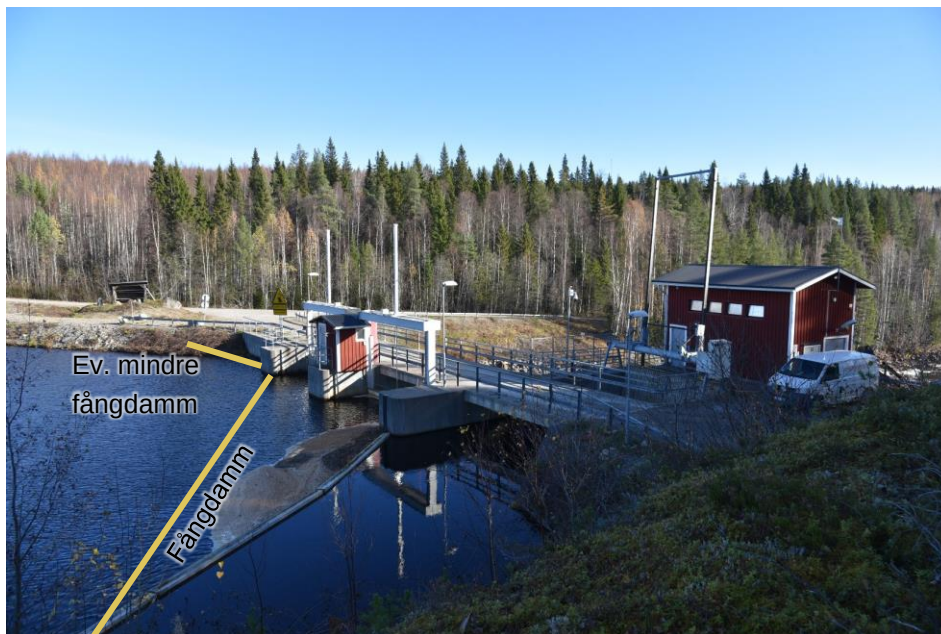
När vattnet flyttats över till vänster sida av åfåran anläggs en fångdamm från utskovspartiets vänstra pelare till höger strand, se Figur 19. Efter torrläggning kan sedan betongkonstruktionerna i utskovspartiet och intagskonstruktionen rivas.

Figur 19. Hednäs regleringsdamm. Förslag till planerad utrivning av betongkonstruktioner. Enligt planen är vattennivån redan sänkt ca 3 m och fyllningsdammen längst bort i bild är nedschaktad.
