# PM Recipientutredning Hednäs utrivning

Upplättad av Lisa Selin och Sara Chlot  
Granskad av: Sonja Råberg  
Uppdragsnummer 30028265  
Uppdrag Skellefteå kraft\_Åby älv Moderna miljövillkor  
Kund: Skellefteå Kraft AB  
Uppdragsledare Erica Utter

## 1.1 Bakgrund och syfte

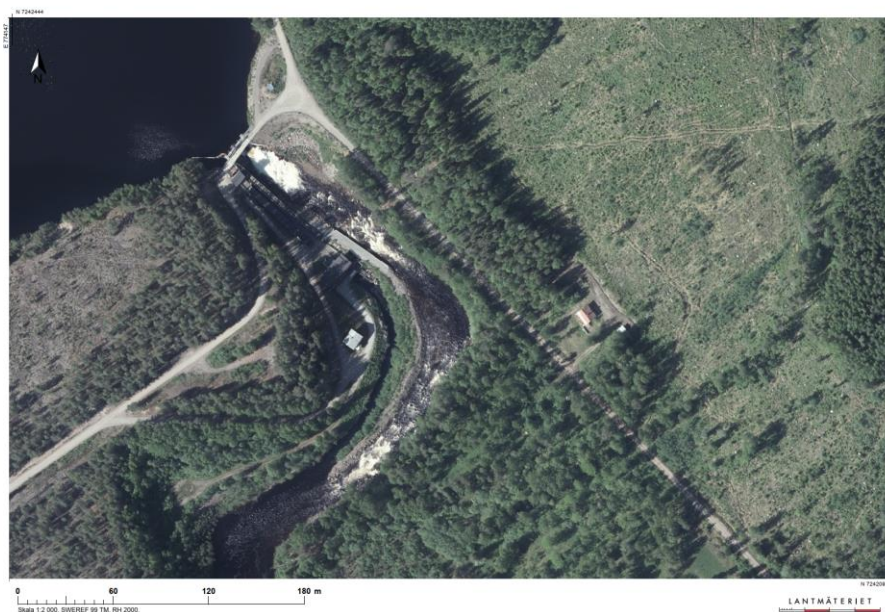
Figur 2. Ortofoto över Hednäs kraftverk. (Lantmäteriet hämtat 2022-07-25).

Kraftverksdammen består både av en betongdamm och fyllningsdamm. På dammen går det en väg som kan nyttjas som överfart över älven. Hednäs kraftverksdamm har två utskov samt ett intag till kraftverket (Figur 2).
