Passageeffektivitet för nedströmsvandrande laxsmolt förbi ett integrerat vattenintag till spill och turbin vid Bruksfors, Rickleån

Rapport 9

Umeå 2016

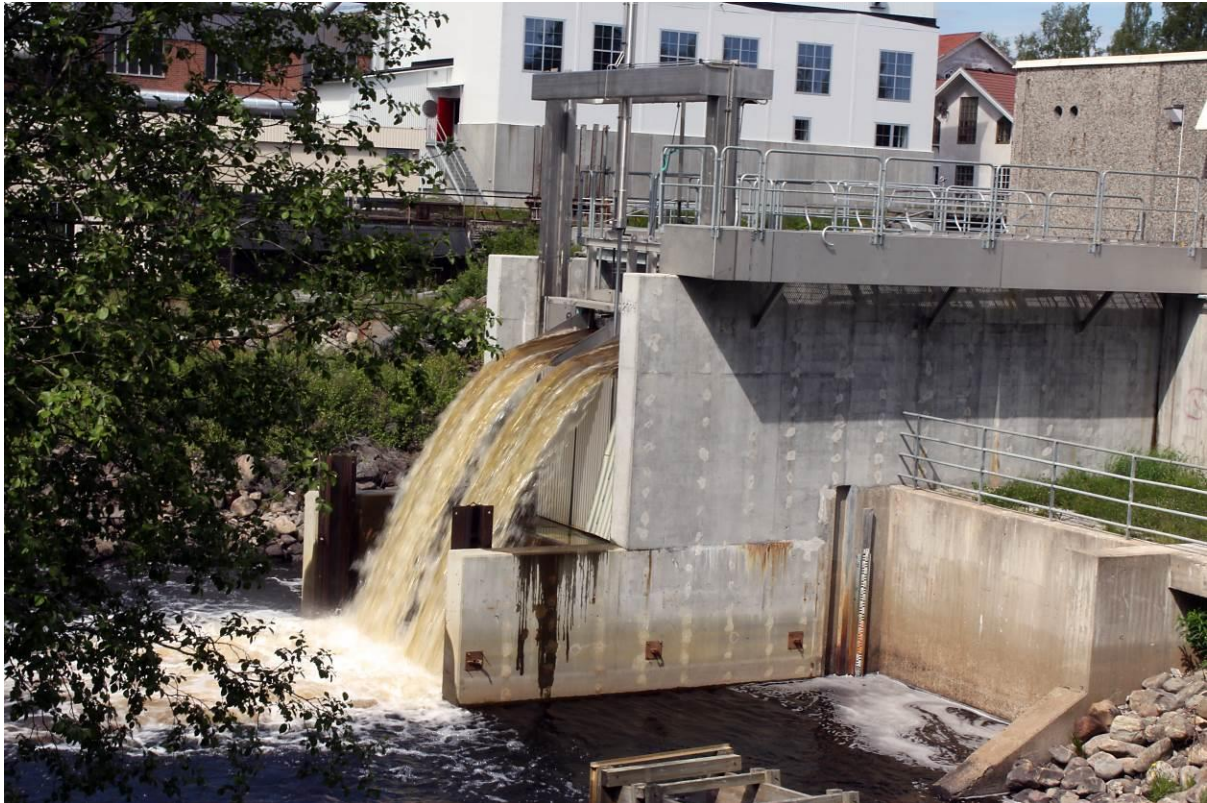
Figur 2. Vattenkraftsanläggningen som bygger på en design som utarbetats inom projektet Miljöaccepterad småskalig vattenkraft möjliggör för ytligt simmande fiskar att passera över intaget till turbinen vidare nedströms i anläggningen med möjlighet att passera nedströms via spilluckorna. Anläggningen på bilden har installerats vid Bruksfors i Rickleån och ägs av Skellefteå Kraft. Foto Evalena Karlsson.

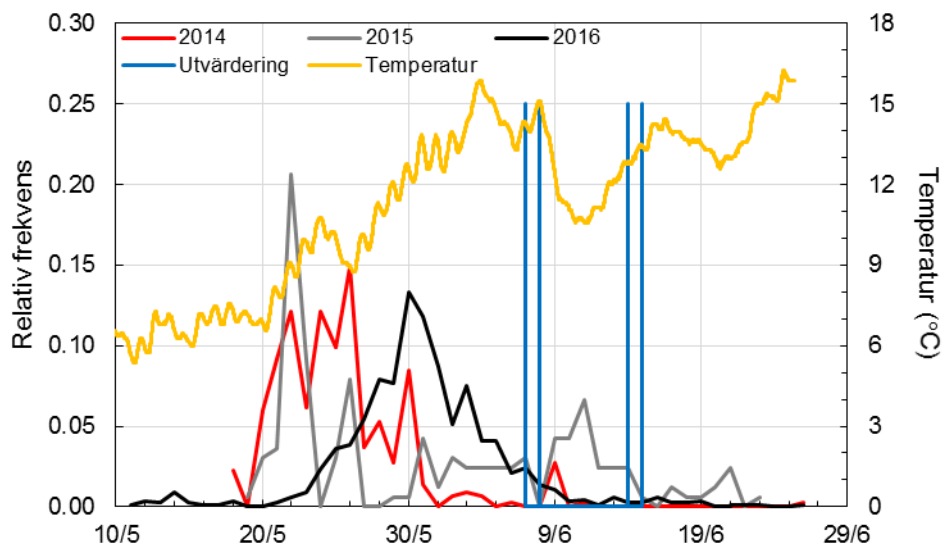
Figur 7. Utsättning av smolten som användes vid utvärderingen gjordes under en period som motsvarar den senare delen av den naturliga vandringen av vild laxsmolt i Rickleån. Data för vild smolt gäller den relativa frekvensen i samband med utvandringen åren 2014-2016, grå, röd och svart kurva. Blå staplar visar vilka dagar den odlade smolten sattes ut uppströms kraftverket i Bruksfors.

Vattentemperaturen på två meters djup, i kanalen uppströms kraftverket, varierade mellan 14,0 och 15,0 °C den 7 juni (Figur 7). Dagen efter sjönk temperaturen från 14,0 °C vid frisläppandet av smolten till 11,5 °C morgonen efter. Temperaturen fortsatte sjunka till den lägsta temperaturen 10,5 °C vid midnatt den 11 juni. Sedan ökade temperaturen stadigt till 13 °C den 14 juni när den tredje omgången med smolt släpptes. Temperaturen var ca 13,5

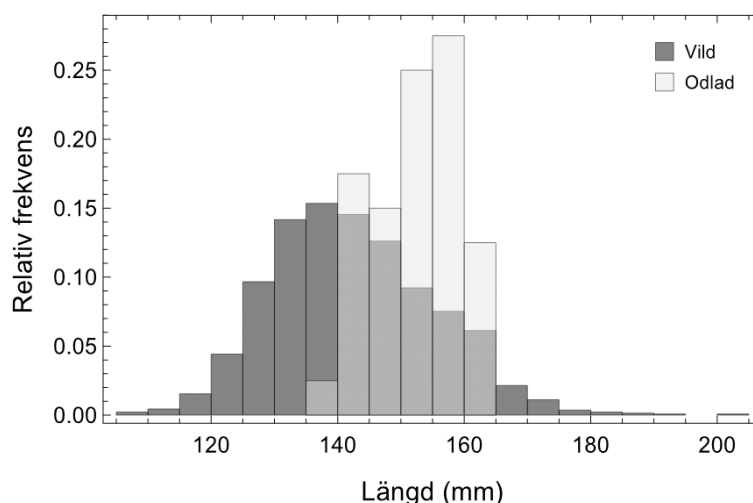
Figur 8. Längdfördelning vild laxsmolt från Rickleån (mörkgrå staplar, N=1355) och odlad laxsmolt med akustiska sändare (ljusgrå staplar, N=39) från Kvistforsens fiskodling, Skellefteälven, som användes vid utvärderingen.

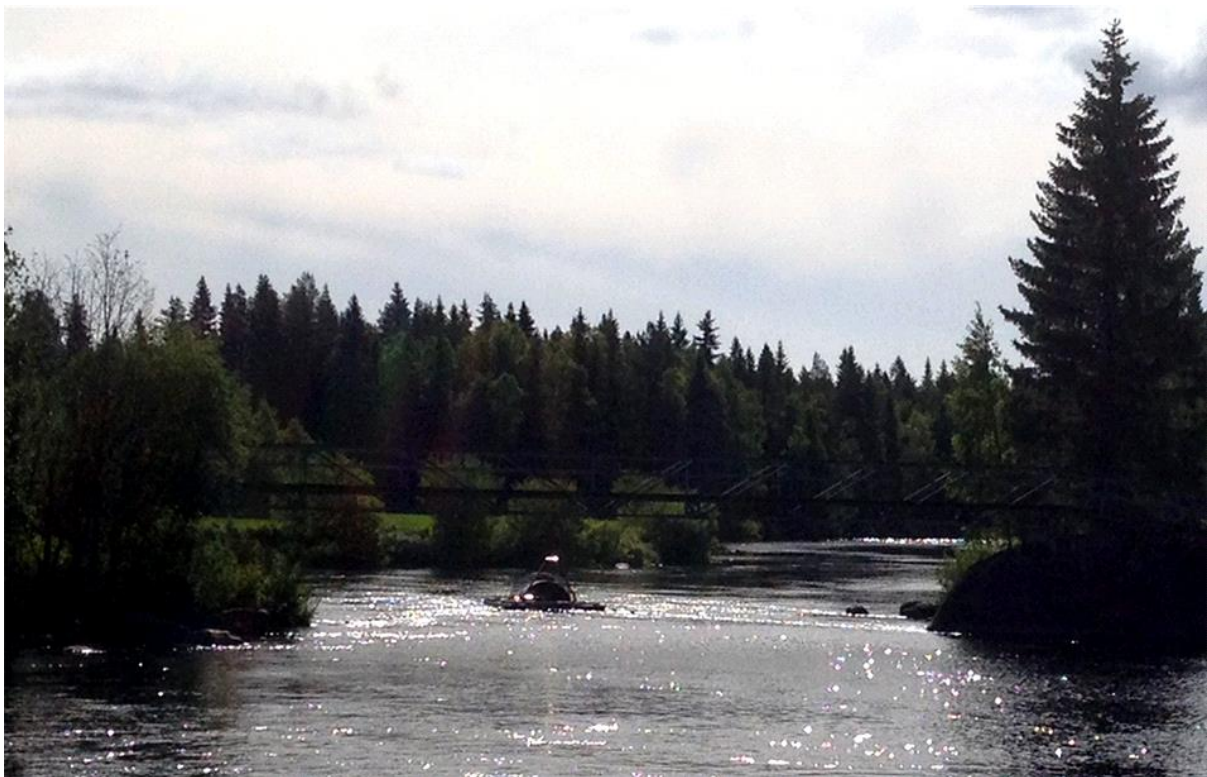
Figur 11. Smoltfälla (Rotary Screw trap) nedströms Fäbodforsen i Rickleån. Fällan är en av de som används av SLU för att skatta smoltproduktionen i vildlaxförande älvar inom ramen för det europeiska datainsamlingsprogrammet (DCF – Data Collection Framework). Foto Bo-Sören Wiklund.

En smoltfälla av typen "Rotary screw traps" (EG Solutions, Oregon, USA, Thedinga et al. 1994) användes vid Fäbodforsen i Rickleån, ca 13 km nedströms Bruksfors, för att skatta produktionen av vild laxsmolt våren 2016 inom ramen för EU:s datainsamlingsprogram (DCF, Data Collection Framework). Driften av smoltfällan sköttes av Sveriges lantbruksuniversitet. I samband med vittjningen av fällan skannades den fångade laxsmolten för förekomst av PIT-märken. Vilda omärkta smolt märktes med PIT-märken och återutsattes ca 300-400 m uppströms för fångst-återfångst försök. Med hjälp av återfångsterna beräknades fällans fångsteffektivitet och med hjälp av denna kan den totala smoltproduktionen uppströms fällan beräknas. Även den odlade smolten som sattes ut i Bruksfors noterades i protokollen och återutsattes uppströms för återfångst för att få säkrare skattning av fångst-sannolikheten. Den genomsnittliga fångstsannolikheten hamnade på ca 20 % (N=102) under perioden 7 juni till 27 juni.

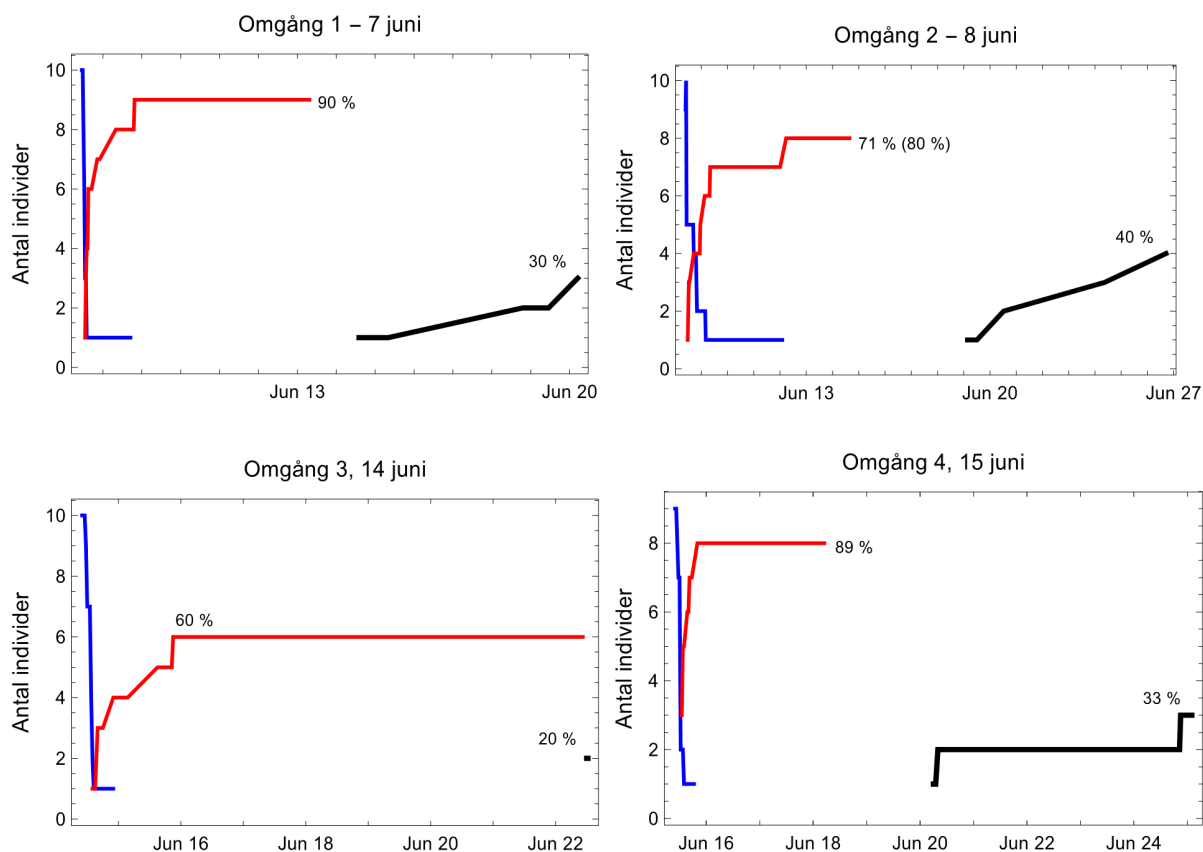
Figur 12. Antal akustiskt märkta smolt uppströms anläggningen (blå linje) samt kumulativ ankomst av akustiskt märkta smolt 1,4 km nedströms anläggningen (röd linje) respektive 13 km nedströms anläggningen (svart linje). Anledningen till att den kumulativa nivån för den röda linjen omgång 2 var att tre av de överlevande individerna passerade anläggningen i samband med ett driftstopp.

De akustiskt märkta smolten påbörjade nedströmsvandringen relativt omgående efter utsättningen (Figur 12). Några smolt passerade inom fem minuter efter utsättning medan hälften av smolten stannade längre än 2 timmar i området innan de passerade nedströms. En av smolten stannade betydligt längre än de övriga och passerade efter 3,7 dygn. Denna smolt drog upp medelvärdet som hamnade på 6,2 timmars uppehållstid innan nedströmspassage. Ingen av de akustiskt märkta smolten simmade upp i dammen. Av den anledningen skedde ingen passage via spillet från dammen eller via kraftverket på den andra sidan ån (G2). Trots att några smolt passerade nedströms redan efter några minuter fanns inget tidsberoende i passageöverlevnaden (logistisk regression, $p > 0,05$, $N=39$), dvs smolt som stannade flera timmar efter utsättning hade samma passageeffektivitet som de smolt som passerade inom 5-10 minuter efter utsättningen. I samband med den första försöksomgången, med spilluckorna öppna till hälften, passerade hälften av smolten anläggningen inom 1,4 timmar. Med fullt öppna spilluckor hade hälften av smolten passerat inom 3,0 timmar. Medianerna var inte signifikant skilda åt (Mann-Whitney, $p=0,14$, $N=(20, 19)$) vilket även var fallet om man skulle utesluta observationen för den smolt som stannade uppströms i flera dygn. Slutsatsen blir att fullt öppna spilluckor inte ledde till att smolten passerade snabbare än med luckorna öppna till hälften.

Av smolten med akustiska märken som släpptes den 7 juni nådde 90 % området 1,4 km nedströms kraftverket, som valts som gräns för att tolka anländande smolt som levande (Figur 12). Det bedömdes som osannolikt att döda eller skadade smolt skulle kunna ta sig så pass långt i denna mycket lugnflytande del av ån. De smolt som överlevde passagen men var så pass skadade att de senare skulle avlidit hade med stor sannolikhet fångats av gäddor innan de nått 1,4 km gränsen. 30 % av de akustiskt märkta smolten från denna omgång nådde loggrarna ca 13 km nedströms Bruksfors (Tabell 2). Detta ger en genomsnittlig vandringsförlust per kilometer från logger 1-2 till 3-4 på ca 13 % om man enbart räknar det effektiva avståndet med selområden som utgör de huvudsakliga gäddhabitatet. Med samma dödlighet i området uppströms logger 1-2 skulle den förväntade förlusten bli ca 16 %, vilket är något högre än vandringsförlusten från dammen till logger 1-2. Det går därför inte att utesluta att samtliga akustiskt märkta smolt överlevde passagen och att den smolt som inte nådde logger 1-2 blev uppäten av en gädda.

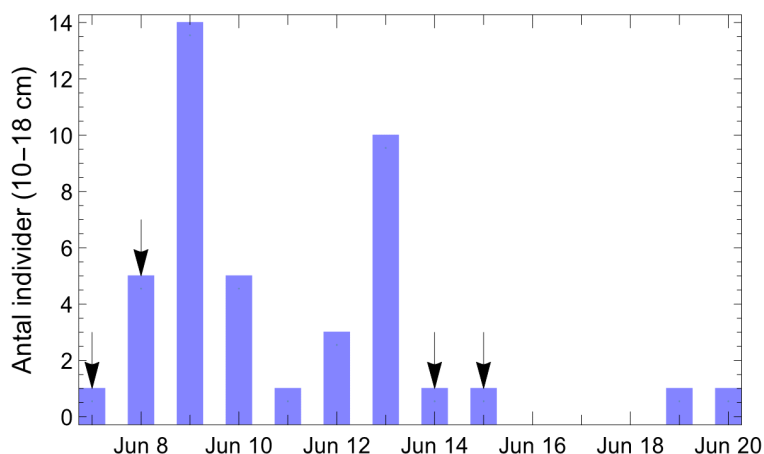
Figur 14. Antal passager per dag av fisk i storleksintervallet 10-18 cm via den östra spilluckan enligt tolkningar av Simsonar data. Pilarna visar när smoltutsättningarna gjordes och hälften av smolten passerade nedströms inom 2-3 timmar efter utsättning.

Eftersom hälften av smolten med akustiska märken hade passerat nedströms inom loppet av ett par tre timmar efter utsättning förväntades en betydande mängd registreringar av nedströmspasserande fisk vid spilluckorna med hjälp av Simsonar de dagar som smolten släpptes. De dagar då mer än enstaka fisk i storleksordningen 10-18 cm registrerades för nedströmspassage via spilluckorna med hjälp av Simsonar var under perioden 8-10 juni och 12-13 juni (Figur 14). Även om endast den östra spilluckan kunde övervakas med kameran är det osannolikt att smolten nästan uteslutande skulle passerat via den västra spilluckan, utom den 8 juni. Om samtliga smolt skulle passerat via spilluckorna och jämnt fördelat mellan de två luckorna borde det varit ca 30 passager den 7, 8 och 14 juni och ca 46 passager den 15 juni.

Enligt tolkningen av resultat från Simsonar för fisk i storleksintervallet 14-16 cm skedde en ökning av registreringar vid spillluckorna ca 10-12 timmar efter utsättning. Detta storleksintervall motsvarade storlekarna på den odlade smolten. Enligt registreringarna på de akustiska loggrarna hade ca 80 % av de märkta smolten lämnat området redan inom 5 timmar efter utsättningen. Registreringarna på Simsonar torde därför huvudsakligen bero på förekomst av andra arter i kammaren. Trots ökningen av registreringar av fisk på Simsonar vid spillluckorna 10-12 timmar efter utsättning var det få individer som passerade nedströms via spillluckorna enligt Simsonar (Figur 14).

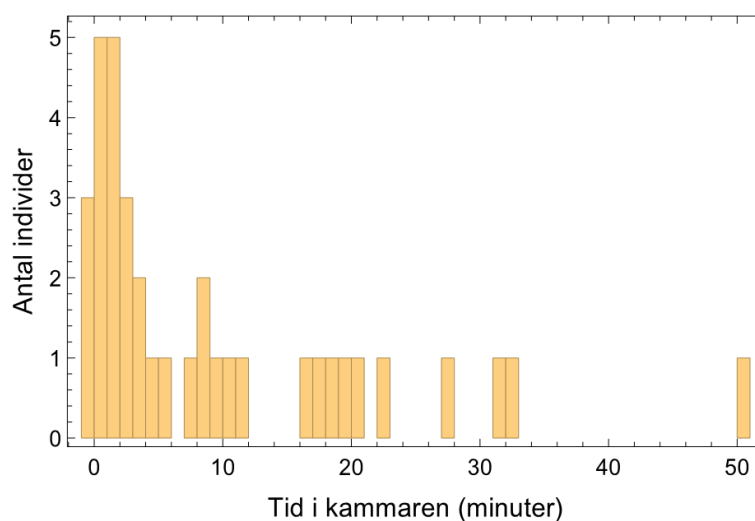
Figur 15. Merparten av laxsmolten tillbringade mindre än 10 minuter i kammaren innan nedströmspassage.

Samtliga smolt passerade den 22 m långa kammaren inom ca 50 minuter efter att de lämnat området omedelbart uppströms kammaren där de kunde detekteras på loggern vid den östra stranden (logger -1) (Figur 15). Uppehållstiden i kammaren var i genomsnitt ca 10 minuter (N=36) och mediantiden var ca 4 minuter. Den smolt som uppehöll sig längst tid i kammaren stannade 51 minuter innan nedströmspassage. Tre av smolten som släpptes den 8 juni registrerades inte på loggern i kammaren innan nedströmspassage. Dessa smolt kan inte ha passerat via fisktrappan eftersom den var stängd den aktuella dagen. De kom sannolikt in i kammaren från den östra sidan och passerade via turbinen eller via spill inom det tidsintervall på ca 30-90 sekunder som sändarna pingade eftersom logger -1 hade registrerat dessa tre smolt innan passage.

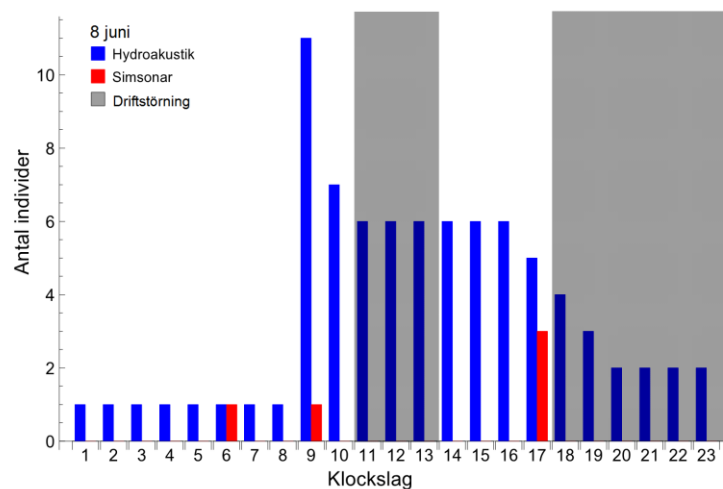
Figur 16. Jämförelse mellan antal säkra fiskpassager via den östra spilluckan enligt Simsonar och antal smolt med akustiska märken som fanns i området från spilluckan och uppströms enligt de akustiska signalerna den 8 juni då en driftstörning inträffade mellan klockan 11-14 och mellan klockan 18-24.

För att få en tydligare bild av aktiviteten vid spilluckorna gjorde Simsonar en analys med en timmes upplösning för de dagar när smoltutsättningarna gjordes. Samma dag som den första utsättningen gjordes, den 7 juni, fanns inga detektioner på Simsonar. Den 8 juni fanns fem tydliga nedströmpassager registrerade av fisk i storleksintervallet 10-19 cm via Simsonar och fyra av dessa individer passerade samma tidsperioder som akustiskt märkt smolt passerade nedströms (Figur 16). I samband med det mer långvariga driftstoppet mellan klockan 18 på kvällen till klockan 7 morgonen efter passerade två smolt med akustiska märken. Dessa registrerades inte på Simsonar vid spilluckorna, men vid det tillfället var det den enda tillgängliga passagevägen. Dessa smolt bör därför ha passerat via smoltluckorna. Ingen märkt smolt passerade i samband med driftstoppet tidigare på dagen, det tyckts snarare som att nedströmsvandringen avstannade i samband med det driftstoppet (Figur 16).

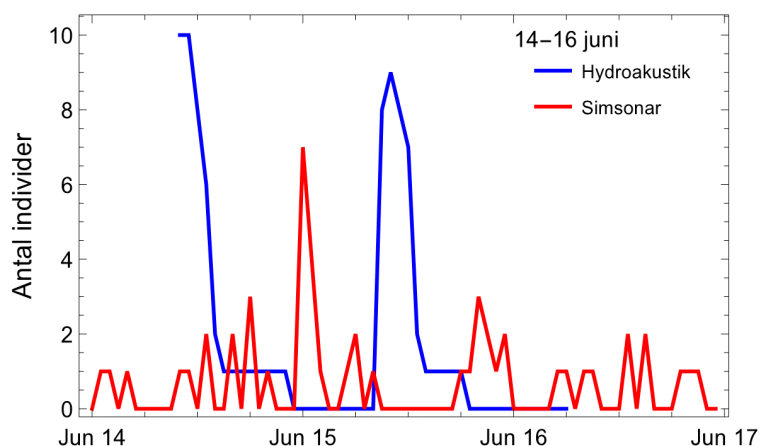
Figur 17. Jämförelse mellan antal registreringar vid den östra spilluckan enligt Simsonar och antal akustiskt märkta smolt som fanns i området från spilluckan och uppströms enligt de akustiska signalerna under perioden 14-16 juni.

Under perioden 14-16 juni registrerades fisk i storleksintervallet 10-18 cm vid den östra spilluckan på Simsonarutrustningen, dock utan att kunna avgöra om fisken passerade eller inte. Registreringarna antydde att smolt från utsättningen den 14 juni registrerades vid spilluckorna under eftermiddagen och kvällen (Figur 17). Däremot fanns inte motsvarande aktivitet vid spilluckorna efter att smolten släpptes den 15 juni. Merparten av de akustiskt märkta smolten hade passerat anläggningen när registreringar gjordes på Simsonar under kvällen och dagen efter.

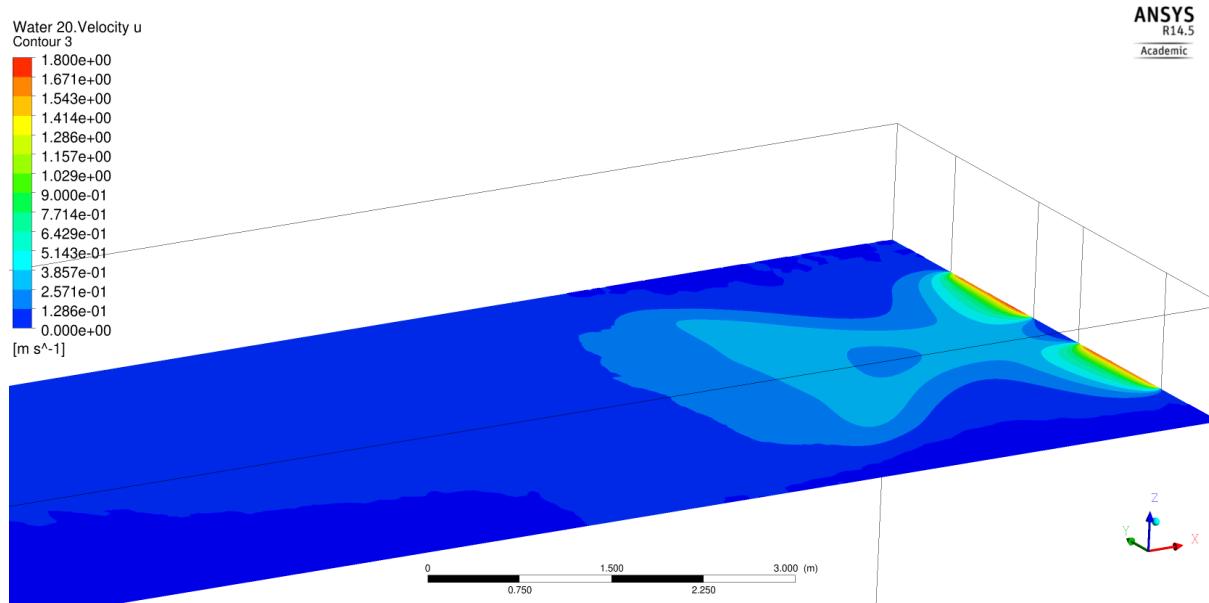
Figur 18. Hastighetskonturer från CFD-modellering av anläggningen i Bruksfors. Vattenhastigheten är relativt jämn i den övre delen av vattenmassan i en stor del av kammaren men ökar kraftigt nära spillöppningarna. CFD-modelleringen har gjorts av Staffan Lundströms forskargrupp vid Luleå tekniska universitet.

Förutsättningarna för smolten att ta sig till spilluckorna var initialt goda eftersom de simmar ytligt och även om det finns en vertikal strömningskomponent kan smolten välja att stanna i ytskiktet. Två aspekter som skulle kunna få smolten att dyka när de kommer in i anläggningen är (1) att de blir skrämda, eller (2) att som en reaktion av en förändring av ljusförhållandet som uppstår i och med taket över anläggningen. En annan egenskap i anläggningen som skulle kunna få smolten att tveka inför en passage via spilluckorna är hastighetsgradienten nära spilluckorna (Figur 18). Det faktum att det helt plötsligt under nedströmsvandringen dyker upp ett fysiskt hinder med en liten flyktöppning, oavsett vattenaccelerationen, skulle också kunna vara en orsak till att smolten tvekar innan passage.
